## **Banc de test AxSub-CRÉ**

Rapport final Version 1

Référence : 1213-405

Inspection d'une section de la jetée Sud du Port  
de Rimouski-Est; Méthode traditionnelle par  
plongeurs

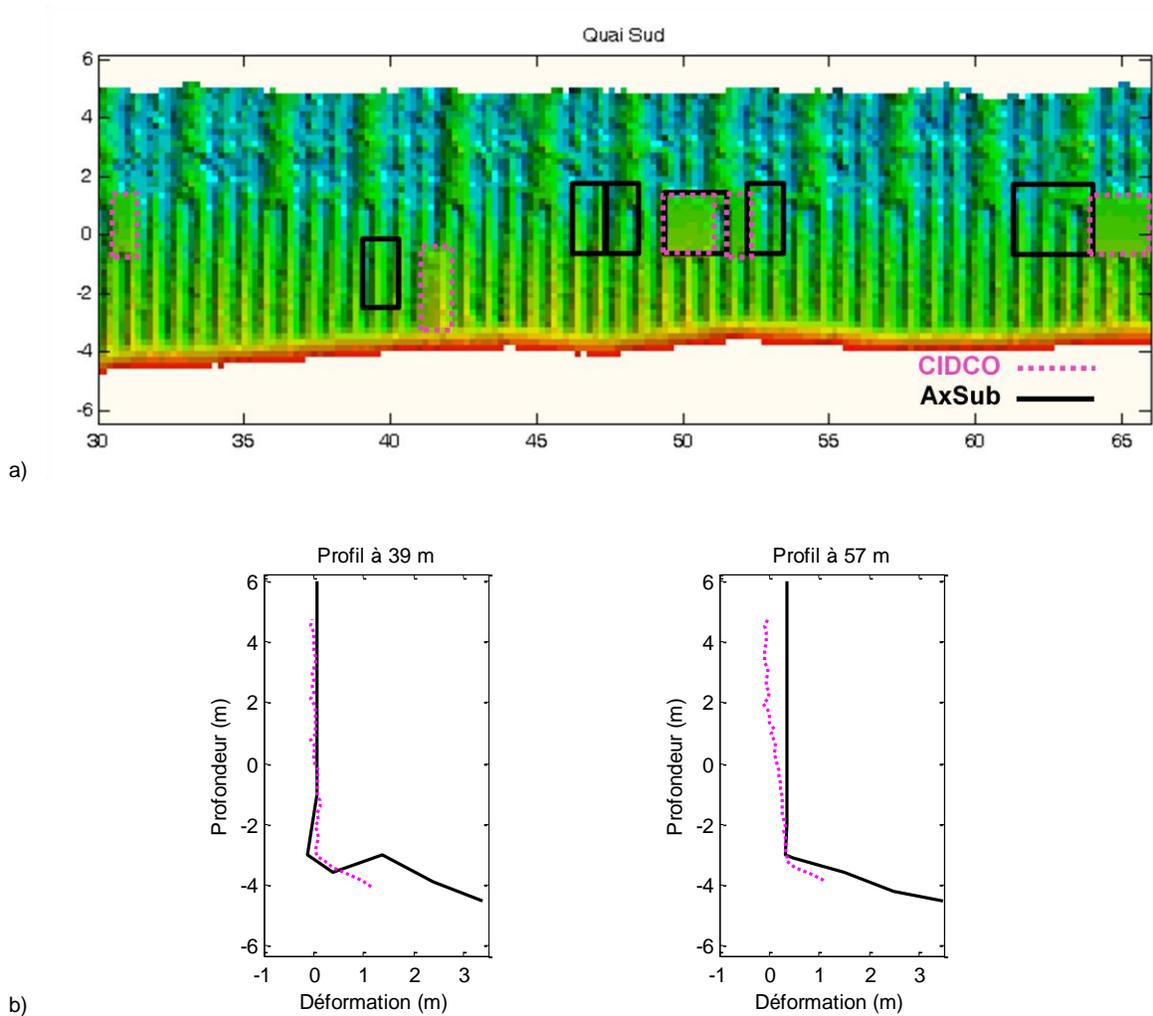
Figure 2 : Comparaison entre le levé sonar et les observations des plongeurs.

La Figure 2 a montre la surface du quai sud obtenue suite au traitement dans CARIS HIPS des fichiers xtf pivotés. Les objets observés par les plongeurs (grossièrement positionnés) ont été superposés en noir. Les objets visibles sur la surface sonar ont été manuellement extraits et représentés en rose. Ils correspondent à des plaques de protection où du béton a été coulé pour réparer la structure. Notons que la plongée et l'acquisition de données sonar ont été faites de façon indépendante. Les plongeurs ont fait une inspection classique et ne disposait pas de cette carte pour orienter leur inspection. Cela met bien en lumière la précision limitée de l'inspection par plongée. En effet, bien que la taille des objets ait été relativement bien estimé, un décalage de quelques mètres peut être observé dans leur positionnement. Certains objets ont aussi été tout simplement omis et d'autres ont été dédoublés.

Ensuite, la création d'une surface a permis d'extraire des profils de verticalité aux endroits qui ont été relevés par les plongeurs (Figure 2 b). Dans le premier cas, à 39 m, on observe une bonne correspondance, mais à 57 m, les deux profils divergent. Il n'est pas possible de savoir à cette étape-ci si cela est dû au positionnement imprécis de l'inspection par plongée ou à la difficulté de relever le profil correctement. Chose certaine, cela confirme l'intérêt d'effectuer un premier diagnostic au levé sonar/lidar pour pouvoir bien diriger les plongeurs vers les régions d'intérêt. Effectivement, la perte de verticalité du profil à 57 m est un exemple de problème qui pourrait inquiéter les gestionnaire de port et une inspection plus approfondie serait nécessaire.

a) Surface verticale du quai sud, b) Profils verticaux à 39 et 57 m du coin est. Le sonar est montré en rose pointillé et les observations des plongeurs en noir.

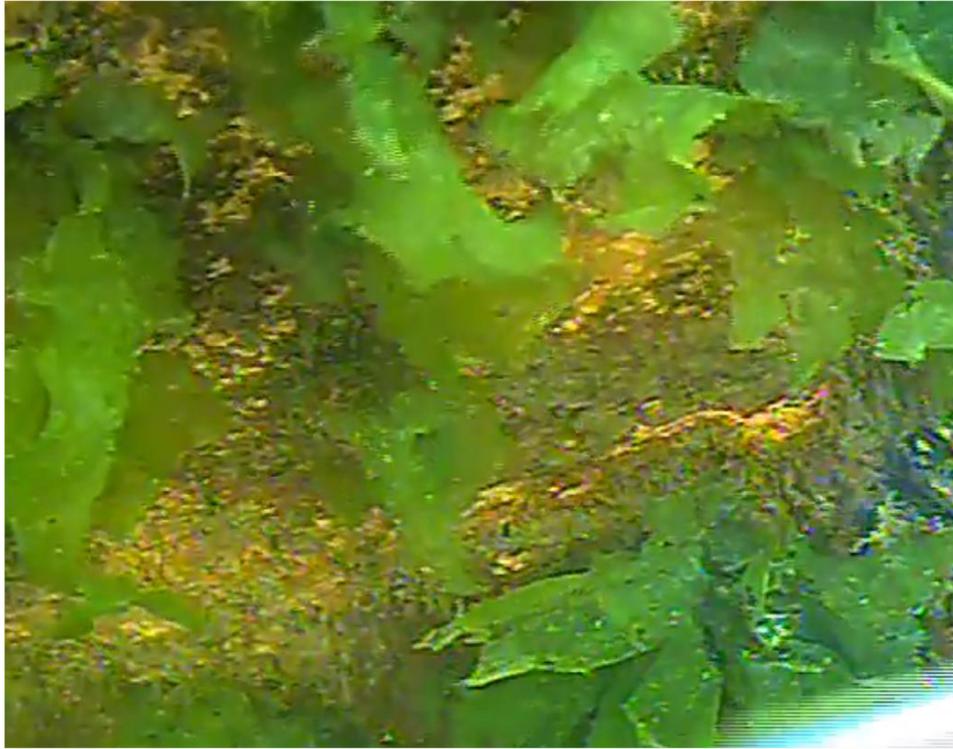
Salissure marine sur les plaques de réparation

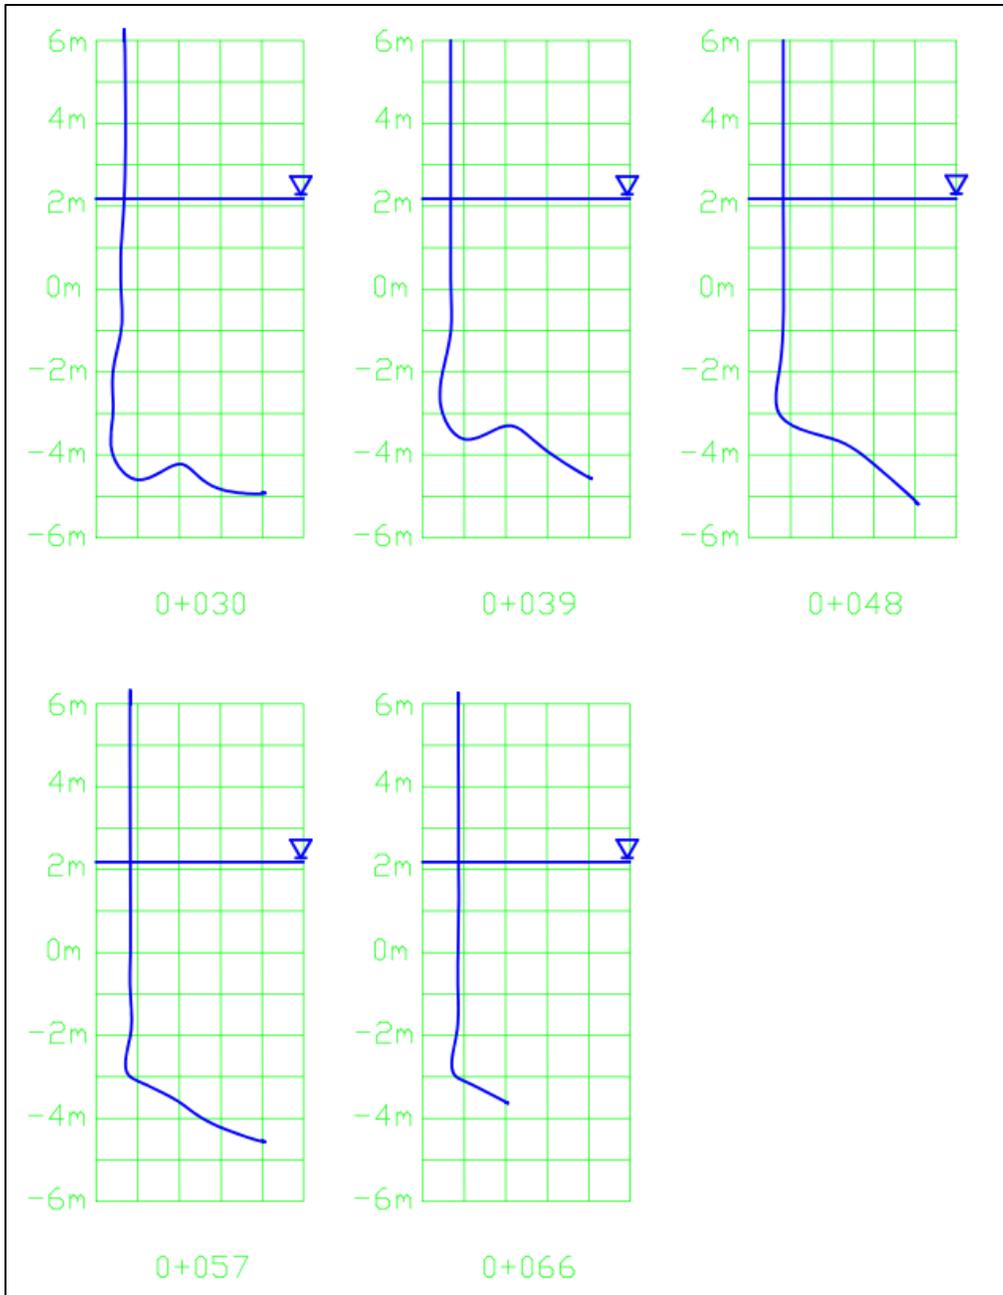
Ces résultats semblent indiquer que la structure n'est pas parfaitement verticale et qu'elle est très légèrement déportée vers l'avant dans la zone de -2m à -3m. Le tableau suivant présente le profil du sédiment aux mêmes chaînages que pour les verticalités. Les profondeurs sont rapportées au zéro des cartes.

Les graphiques suivant illustrent les données présentées précédemment sous forme de profil.
